豚舎火災を防ぐ! 本格的な冬を迎える前にスタッフ一丸となって 火災対策に取り組みましょう!

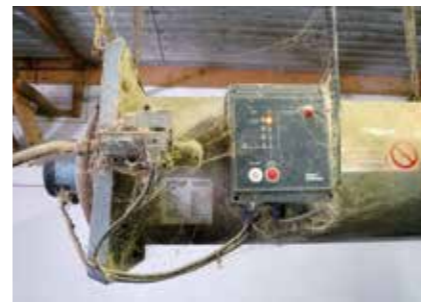
写真1 埃をかぶった暖房器具

ていなかったヒーターなどは、機器の状態をよく確認してから使用しましょう(写真1)。

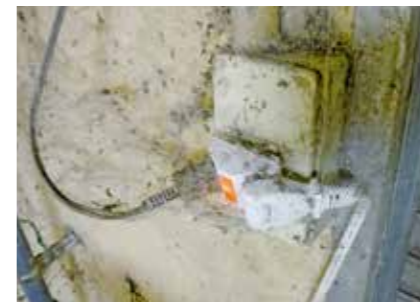
写真2 外れかかったプラグ

※トラッキング現象(写真2、3)

コンセントとプラグの間に^{じんあい}塵埃がたまり、そこに湿気が加わることで電極間がショートし発熱・発火する現象。漏電とは異なるため漏電ブレーカーは作動しない。

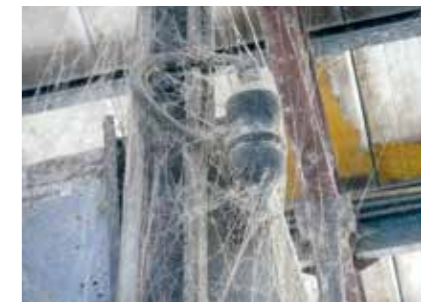
写真3 目につきにくい位置にある蜘蛛の巣が張った配線

電気系統の配線にも注意が必要です。前述の火災発生事例の中には漏電やトラッキング現象*により出火したと考えられるケースもありました。普段の作業で見慣れてしまい問題点に気が付きにくい可能性がありますので、改めて表2のポイントを見直してみましょう。いずれも漏電とトラッキング現象を避けることが重要です。また配線を屋根裏など普段目につきにくいところに通している場合、気付かないうちに配線が劣化している可能性があります。月に1度程度は点検、確認することがベターです。
